# Réhabilitation ou acquisition : L'intérêt de l'audit par un spécialiste

**Atelier technique**  
**Rencontres France Hydro Electricité**

**29 juin 2022**

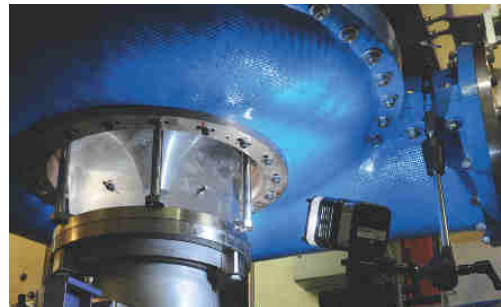
Stand d'essais  
indépendant

- mhylab : 100% petite hydraulique
- Plus de 25 ans d'expérience nationale et internationale
- 3 domaines d'activités
- Projets sur l'eau potable, les eaux usées, en rivière, réhabilitations et nouveaux sites
- Des études de potentiel à la mise en service
- Plus de 280 profils de turbine livrés (puissance cumulée de 137 MW) pour une dizaine de constructeurs en Europe et au Japon
- Des essais de qualification et développement en laboratoire pour tiers
- Synergies stand d'essais / ingénierie / terrain
- Expertises

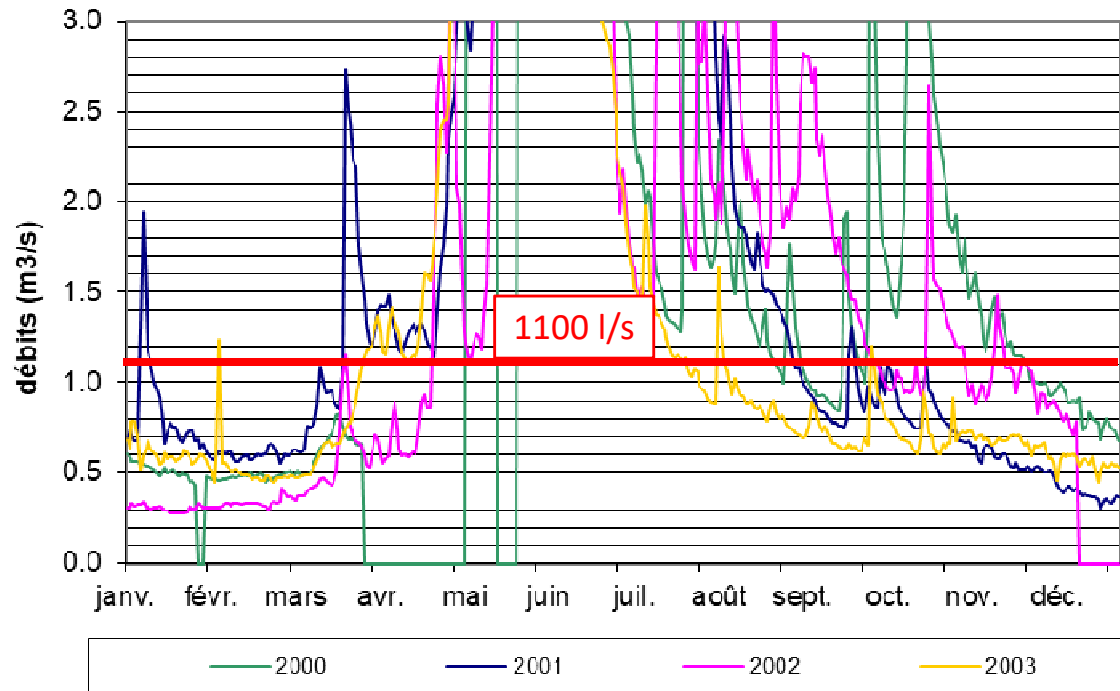
# Cas No 1 - Hydrologie

- Période de forts débits en été de mai à juillet – 3 mois
- Période de faibles débits d'août à avril – 9 mois
- Faibles débits régulièrement en dessous de 50% du débit nominal de la Francis (< 1.1 m³/s)
- Conduit à des périodes d'arrêt de la Francis lorsque le débit turbinable est insuffisant (< 0.40 m³/s)
- Fonctionnement instable et/ou peu performant entre 0.40 et 1.10 m³/s

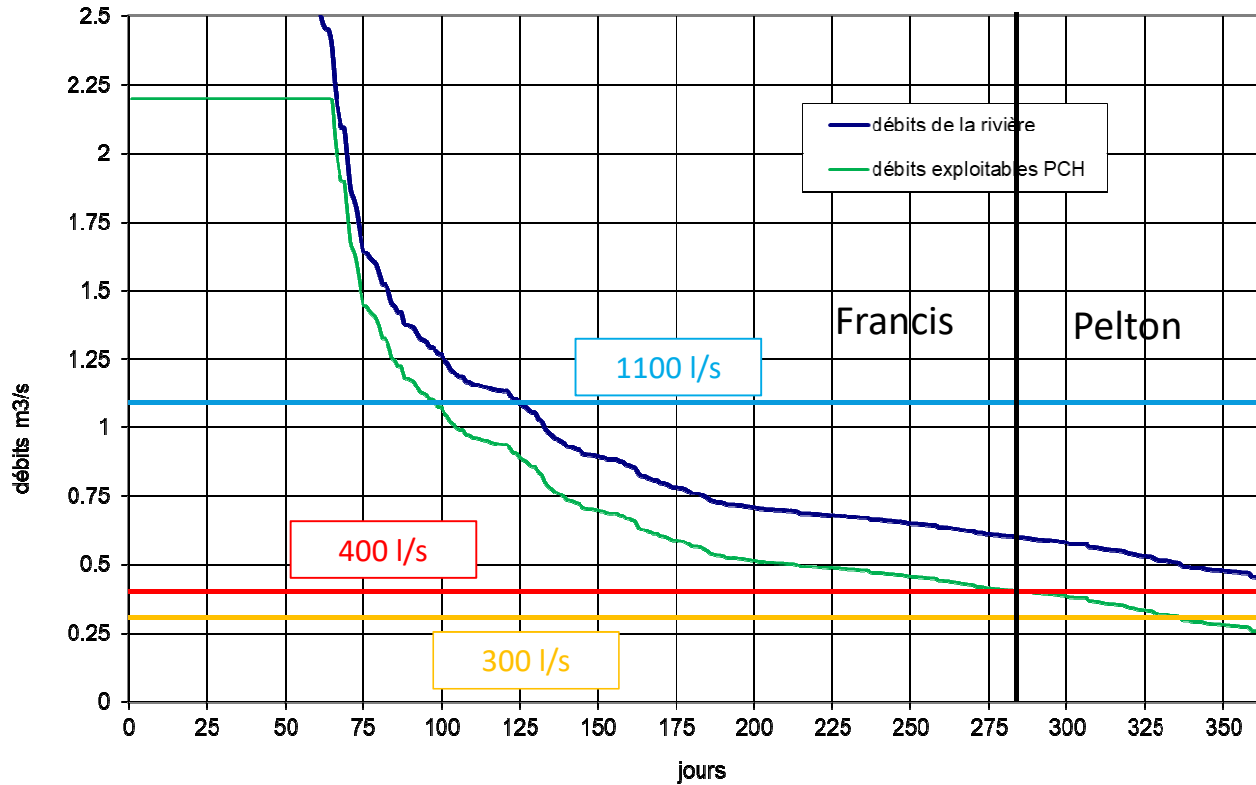
# Cas No 1 - Hydrologie

- **Limite d'exploitation Francis =>** Arrêt de la turbine environ 80 jours par an.
- Turbinage à 300 l/s environ 80 jours par an.
- Pendant 56 jours, la tranche de débit entre 300 l/s et 400 l/s est perdue pour le turbinage.
- Le fonctionnement de la Francis est instable env. 190 j/an (entre 400 l/s et 1.1 m³/s).

La solution initialement imaginée par l'exploitant **n'est pas optimale.**

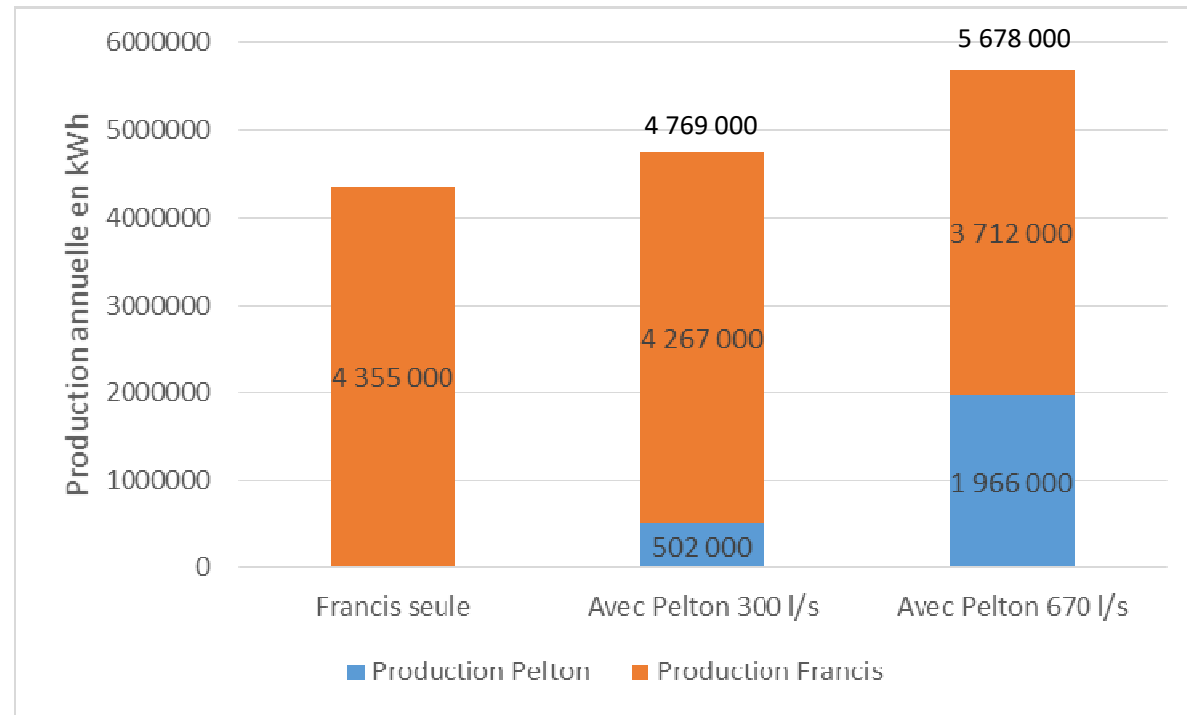
## Cas No1 - Optimisation

- Recherche d'un débit pour la turbine additionnelle qui:
  - Optimise la production de la centrale et le prix de revient du kWh
  - Permette l'utilisation d'une turbine Pelton tournant au moins à 600 t/min
  - Limite le nombre d'heures de fonctionnement de la Francis dans des régimes instables
  - Limite les travaux de Génie civil
- Définition d'un débit optimal à 670 l/s
- Francis en exploitation 160 j/an
- Pelton en exploitation 205 j/an

- Francis seule : augmentation du débit réservé réduit la production de 4'700'000 kWh/an à 4'355'000 kWh/an
  - Moins d'eau pour le turbinage
  - Moins de jours de turbinage (débit minimum turbinable par la Francis atteint plus de jours par an)
  - Plus de jours de fonctionnement dans la zone de mauvais rendement de la Francis
  - Limitation des travaux de Génie civil
- Ajout d'une turbine de 300 l/s (idée initiale)
  - Permet la compensation de la perte de production due à l'augmentation du débit réservé.
- Ajout d'une turbine de 670 l/s (optimisation du projet)
  - Permet une production de 5'678'000 kWh => + 20.8 % par rapport à la production avant augmentation du  $Q_r$
  - Permet de limiter le fonctionnement de la Francis dans les zones d'instabilités (65 jours au lieu de 190) => réduction de la fatigue ( $Q_{\min} > 0.3 Q_n$ ).
  - Optimise le retour sur investissement.

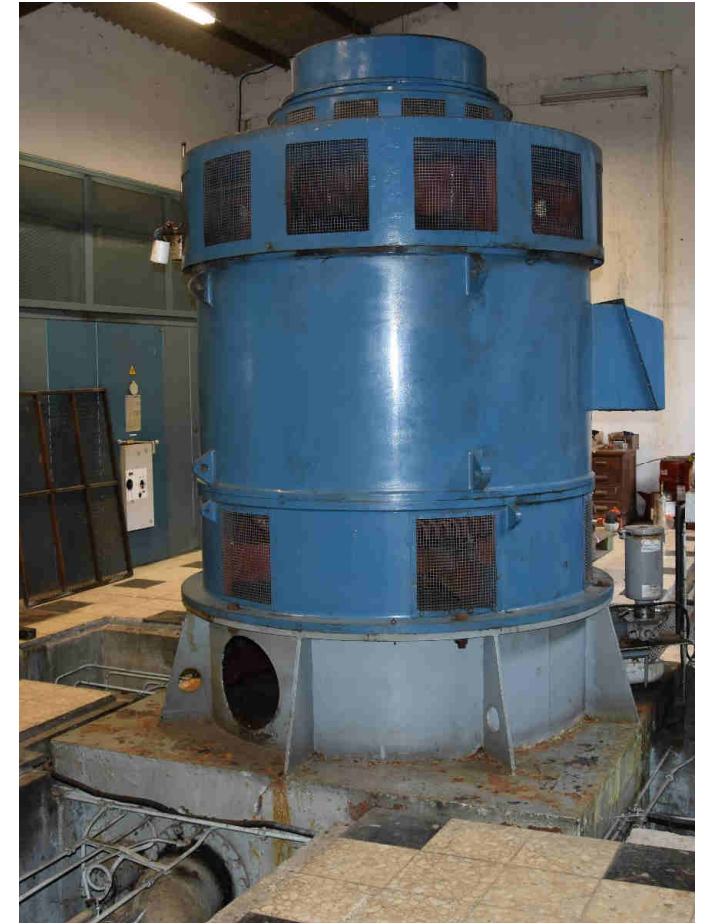
## Réhabilitation/Rénovation Cas No 2

- Groupe en service depuis 50 ans
- Rénovation lourde prévue avec changement de la machine électrique
- Bâti carré peu favorable et trop étriqué
- Renvoi d'eau centrale mal dimensionné
- Absence de moyen de réglage de l'alignement injecteurs - roue
- Rapport D1/B2 défavorable (environ 2.67)
- ...

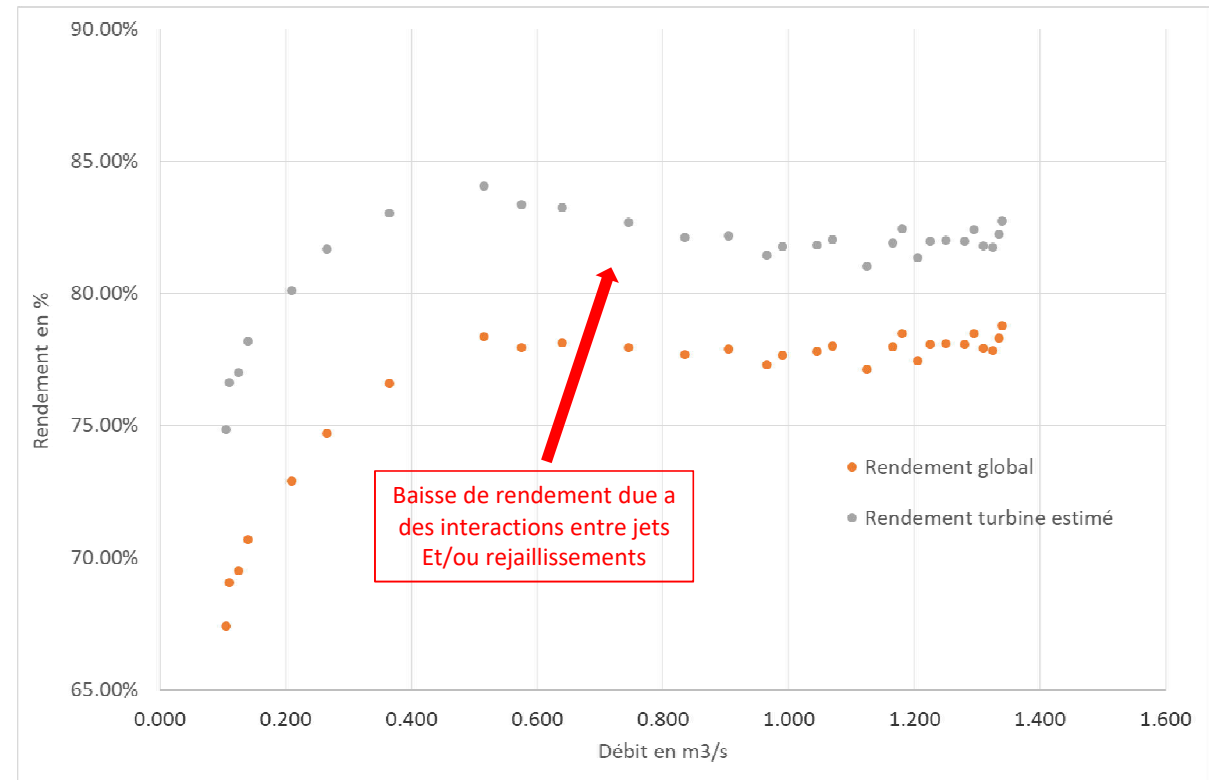
## Cas No 2 – Rénovation de la turbine existante

- Changement de la génératrice
- Réalisation d'une nouvelle roue identique
- Démontage injecteurs, pointeaux, tuyères, déflecteurs, remplacement des pièces endommagées, sablage et peinture.
- Réparation et/ou changement des vérins de commande et changement de la centrale à huile (régulation)

- Pas d'intervention sur le génie civil
- Performances inchangées au niveau de la turbine
- Léger gain possible grâce au changement de génératrice

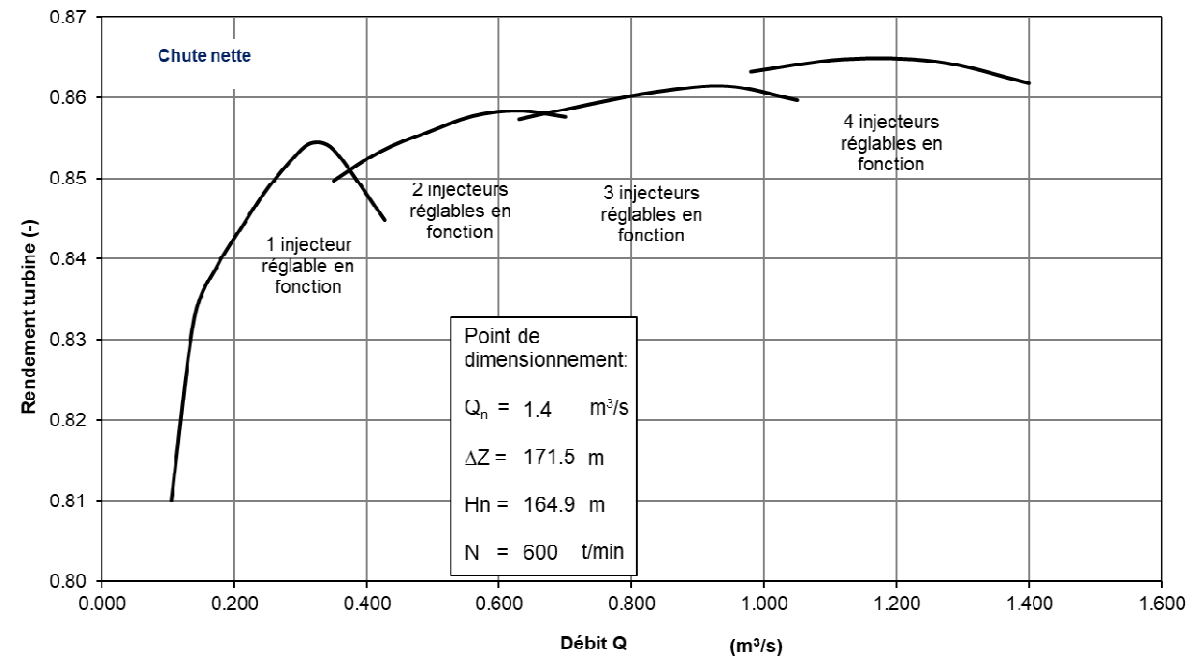
## Cas No 2 – Réhabilitation de la turbine existante

- Mêmes travaux de base que pour la rénovation
- Etude et conception d'une nouvelle roue
- Modification du renvoi d'eau central
- Modification de la ligne d'arbre pour ajouter une possibilité de réglage de l'alignement roue-injecteurs.

- Performances augmentées
- Pas d'intervention sur le génie civil
- Travaux lourds et coûteux
- Incertitude quand aux résultats, le bâti restant trop étriqué

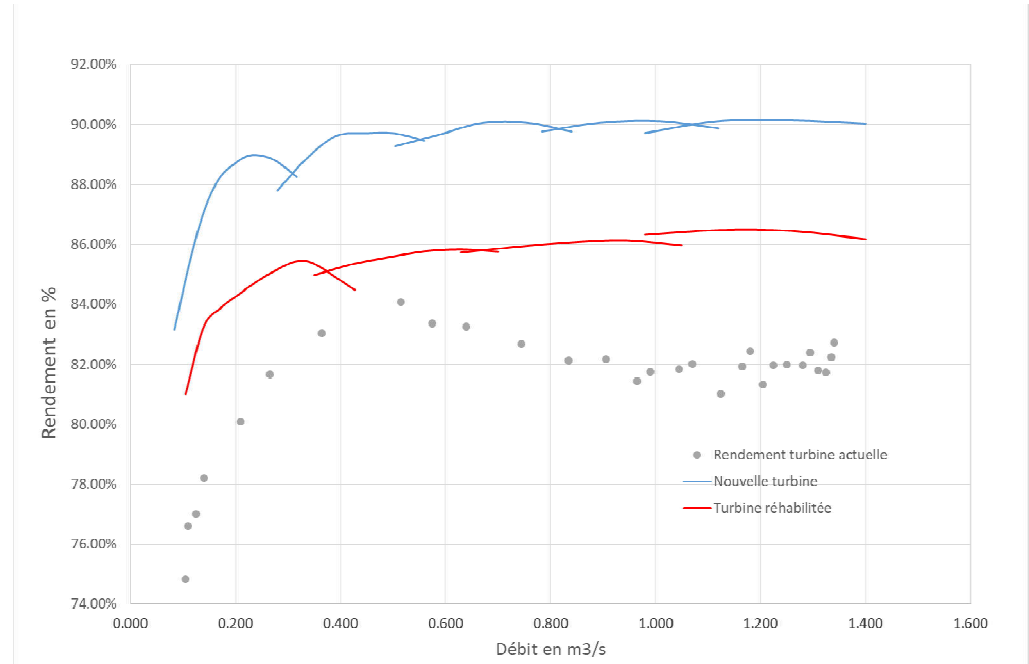
## Cas No 2 – Comparaison

- Gain substantiel de production en proposant une réhabilitation avec nouveau tracé de roue
- Gain additionnel en proposant une nouvelle machine parfaitement adaptée aux conditions du site

Sur la base de cette analyse, l'exploitant a pu réaliser ses calculs économiques et finalement opter pour la solution « machine neuve ».

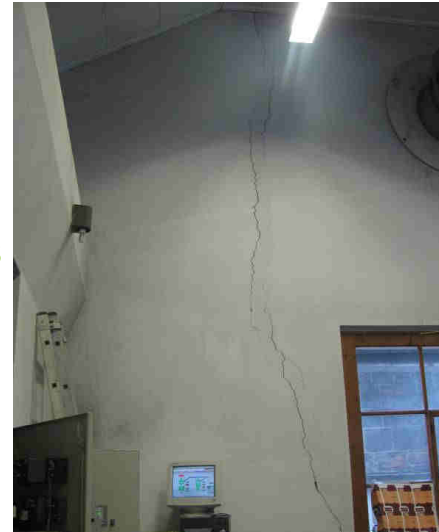
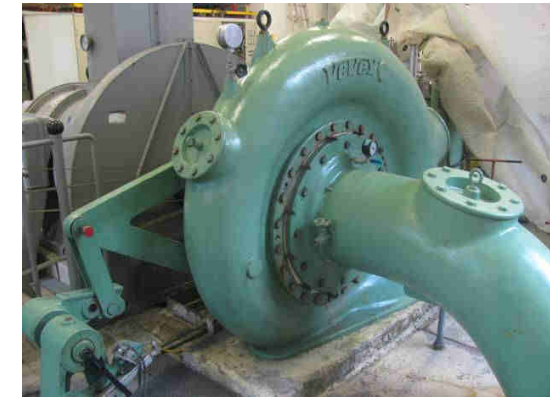
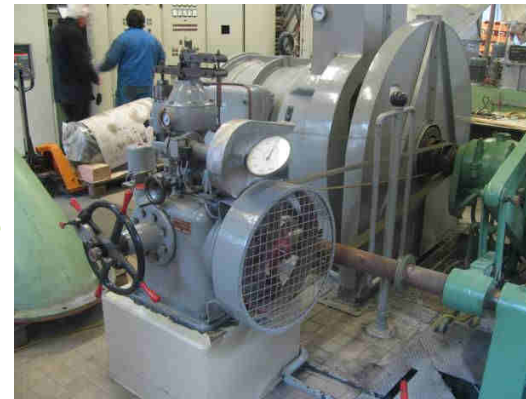
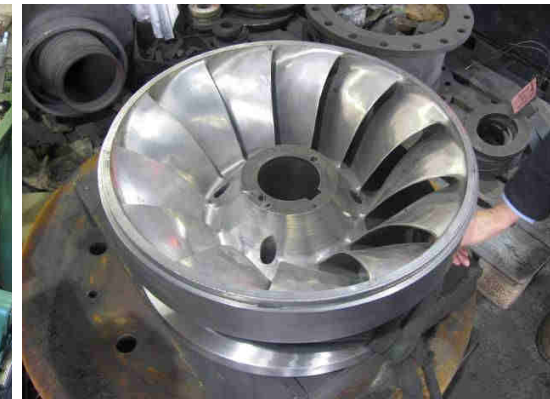
# Acquisition/Fusion Cas No 3 – Prestations

- Examen critique et objectif des infrastructures et équipements en place
  - Automatisation dégrilleur défectueux
  - Conduite forcée dans un état critique (p.ex.. multiples fuites réparées chaque année)
  - Absence de sécurité en cas d'avarie conduite par dysfonctionnement de la vanne de tête.
  - Fissurations du bâtiment de la centrale
  - Défaut d'étanchéité des vannes de garde
  - Forte dégradation du profil hydraulique des turbines
  - Fonctionnement des groupes en surcharge
  - Disparité des équipements électriques et de contrôle commande
  - Etc.

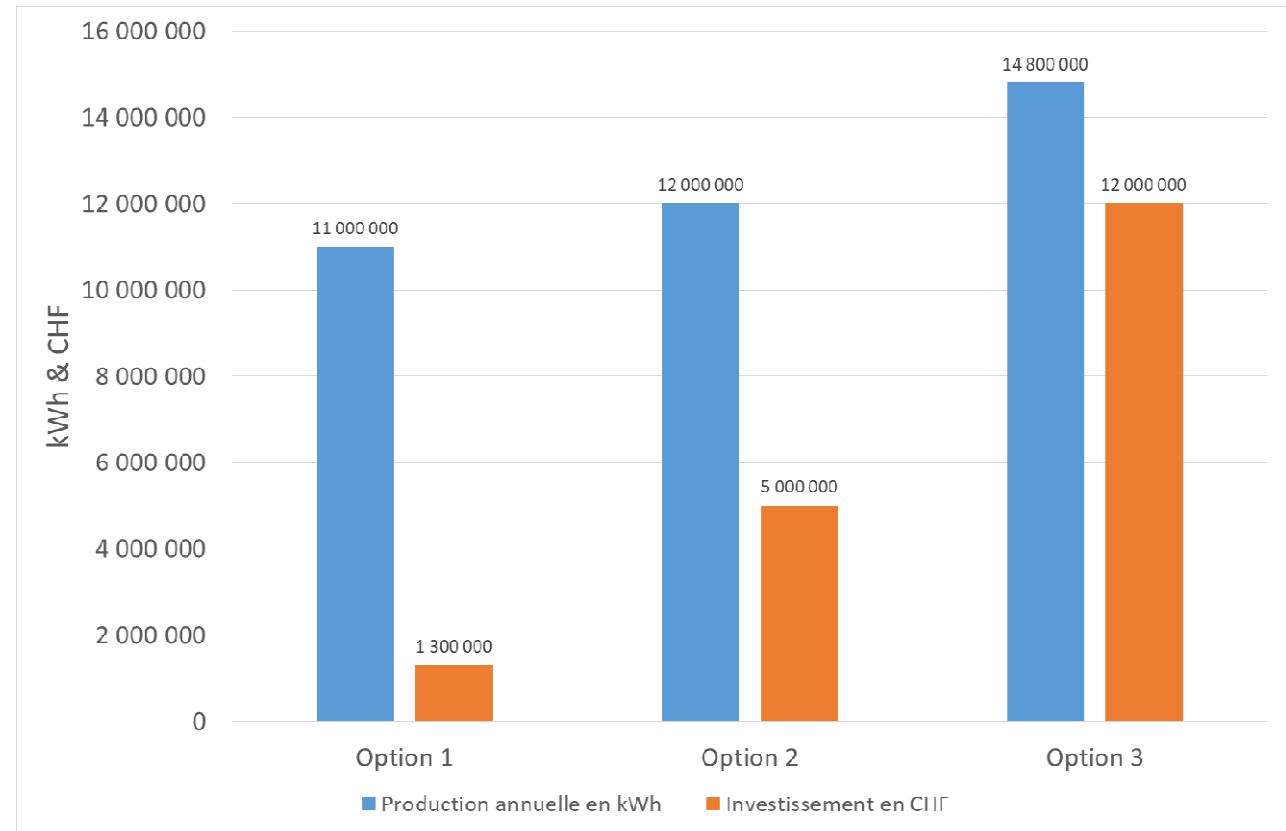
## Acquisition/Fusion Cas No 3 – Prestations

- Evaluation de la nature des travaux minimaux à prévoir à court, moyen et long terme pour assurer une exploitation correcte de l'aménagement
  - Option 1 : Effectuer un minimum de travaux échelonnés pour garantir autant que possible une exploitation jusqu'à l'échéance de la concession => 20 ans
  - Option 2 : Envisager une réhabilitation de l'aménagement dans le cadre de la concession existante => 20 ans
  - Option 3 : Réhabilitation complète et augmentation de la concession à 5.2 m<sup>3</sup>/s => 40 à 50 ans
